Zwischenbericht

Art des Ereignisses: Unfall

Datum: 21. März 2013

Ort: Berlin

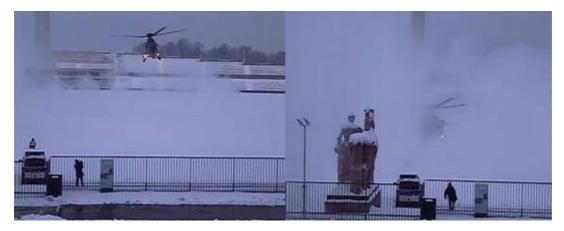
Entsprechend mehreren der BFU vorliegenden Filmaufnahmen zum Unfallhergang landete zuerst die taktische Nummer eins, ein Hubschrauber des Musters EC155 B, besetzt mit einem Piloten, einem Flugtechniker, sieben Einsatzkräften und einer mitfliegenden Journalistin. Beim Landeanflug und der Landung um ca. 10:28 Uhr wurde Neuschnee aufgewirbelt. Dann folgte als taktische Nummer zwei, ein Hubschrauber des Musters AS 332 L1, besetzt mit einem Piloten, einem Flugtechniker und 14 Einsatzkräften. Dieser Hubschrauber flog in Flugrichtung gesehen rechts des zuerst gelandeten Hubschraubers an. Der Anflug war vergleichsweise steil mit langsamer Vorwärtsfahrt. Bereits im Sinkflug wirbelte der Hubschrauber Schnee auf und geriet in eine Schneewolke. Vor dem endgültigen Absetzen schwebte der Hubschrauber ca, 30 Sekunden vor und zurück und wirbelte ununterbrochen feinen Schnee auf. Die dabei entstandene Schneewolke umhüllte den bereits am Boden stehenden Hubschrauber (taktische Nummer eins). Zu dieser Zeit war bereits die taktische Nummer drei, ebenfalls ein Hubschrauber des Musters AS 332 L1 im Anflug. Dieser war mit einem Piloten, einem Flugtechniker und 13 Einsatzkräften besetzt. Der Hubschrauber flog links des zuerst gelandeten Hubschraubers an. Nach Passieren des im Anflug liegenden Tribünenbereichs holte der Hubschrauber seitlich aus und war beim Verzögern der Vorwärtsfahrt leicht links des zugehörigen Einweisers versetzt. Der Hubschrauber schwebte dann beim Verringern der Flughöhe langsam nach rechts. Dabei entstand ebenfalls eine aufgewirbelte Schneewolke, die den Einweiser, aber auch die bereits gelandeten Hubschrauber vollständig einhüllte. Ein Videoaufnahme zeigt, wie der Hubschrauber an dem Einweiser seitlich nach rechts vorbeidriftete, dabei mit dem Bugrad und dem rechtem Hauptfahrwerk Bodenkontakt bekam, um die Längsachse nach rechts rollte und in der Schneewolke vollständig verschwand. Aus der Schneewolke flogen anschließend Rotorblattstücke und weitere Teile heraus.

Anflug und Schneeaufwirbelung bei der Landung der taktischen Nummer drei

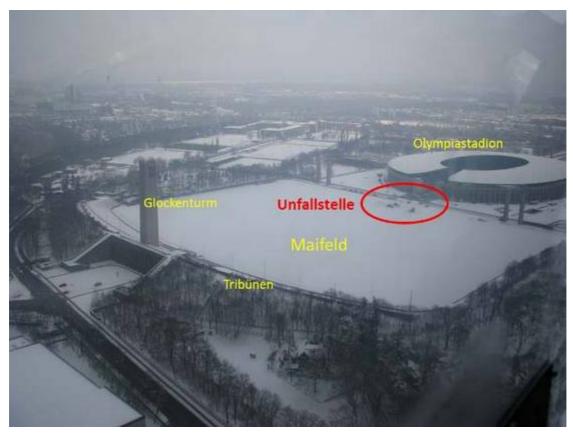
Nachdem der aufgewirbelte Schnee sich gesetzt hatte, lag der Hubschrauber (taktische Nummer drei) auf der rechten Rumpfseite. Das Heck war abgetrennt. Der zuerst gelandete Hubschrauber, die taktische Nummer eins, war um die Hochachse versetzt, der Rotor zerstört und das Heck abgeknickt.

Übersicht Unfallstelle Fotos (3): BFU

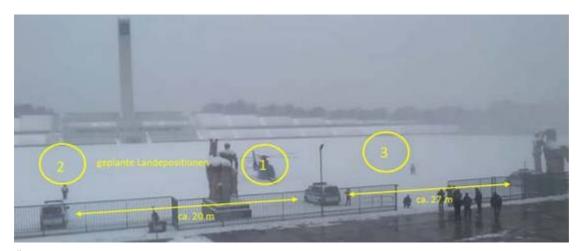
Als Bezugspunkte für den seitlichen Abstand dienten neben den Einweisern am östlichen Maifeldrand geparkte Transportbusse. Diese standen ca. 20 m bzw. ca. 27 m auseinander. Davor standen ca. 15 m entfernt die drei Einweiser.

Überblick Landebereich auf dem Maifeld

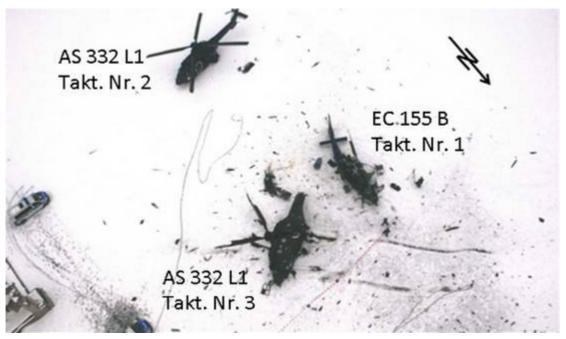
Nach der Kollision stand der rechte Hubschrauber (taktische Nummer zwei) leicht beschädigt auf seinem Radfahrwerk. Der mittlere, zuerst gelandete Hubschrauber (taktische Nummer eins) lag (aufrecht stehend) auf seinem Rumpfboden zirka in Richtung 358 Grad. Zirka 10 m östlich lag der zuletzt gelandete Hubschrauber auf seiner rechten Rumpfseite in Richtung 052 Grad. Von der ersten Bodenberührung des Radfahrwerks führten zwei ca. 20 m lange Bodenspuren im Schnee zum Bugrad und Hauptfahrwerk des umgekippten Hubschraubers. Wrackstücke beider Hubschrauber lagen in einem großen Radius verstreut.

Lage der Hubschrauber und Bodenspuren
