Zwischenbericht

Art des Ereignisses: Unfall

Datum: 21. März 2013

Ort: Berlin

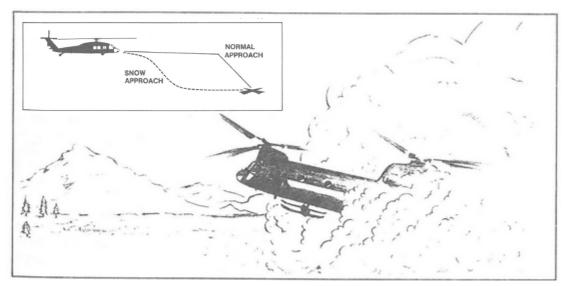
When landing a helicopter to a snow-covered terrain, expect to be engulfed by a snow cloud unless the proper landing procedure is used. This procedure requires that the helicopter be flown in front of the snow cloud until it makes contact with the ground. [...] The initial position of an approach to the snow is the same as any other approach. The primary difference is in the last 50 feet. Instead of making the normal deceleration below effective translational lift airspeed, you should maintain this airspeed until just prior touchdown. [...] Never plan to terminate the approach to a hover as disorientation can occur easily in the snow cloud.

Plan your approach and effect of rotor wash on loose snow during approach
